IN3ECI - RESTAURO MICROFONO TURNER SSB +2 E LESON +1

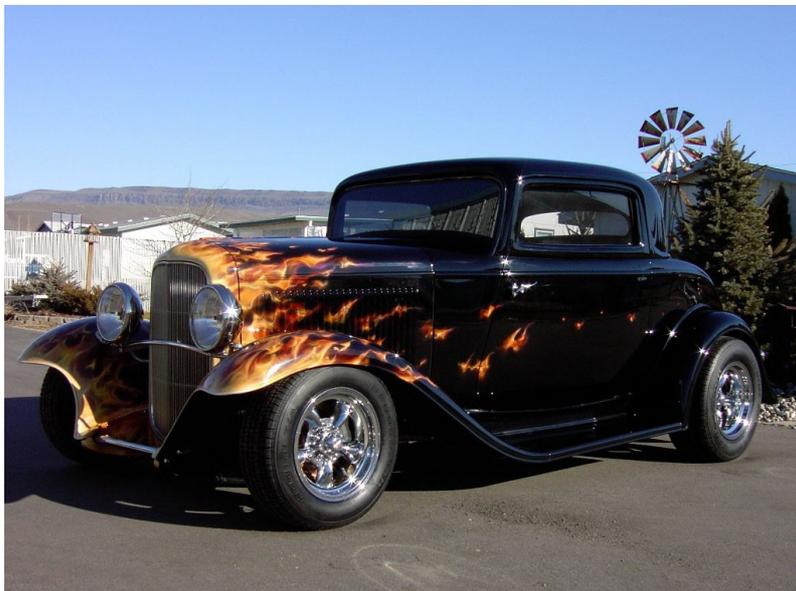
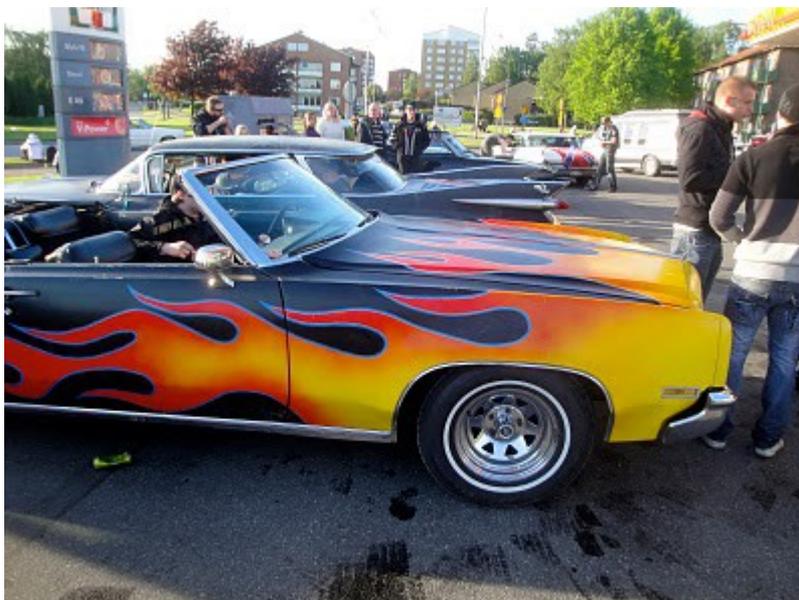
Buongiorno a tutti vi voglio sottoporre una divagazione sul tema:
voglio restaurare un paio di microfoni anni 60 pervenuti fino ad oggi , in modo che possano rievocare almeno nei colori le decorazioni delle auto americane oggi, dello stesso periodo.
Gli elementi ci sono tutti, acciaio, cromature e .. fiamme!!!

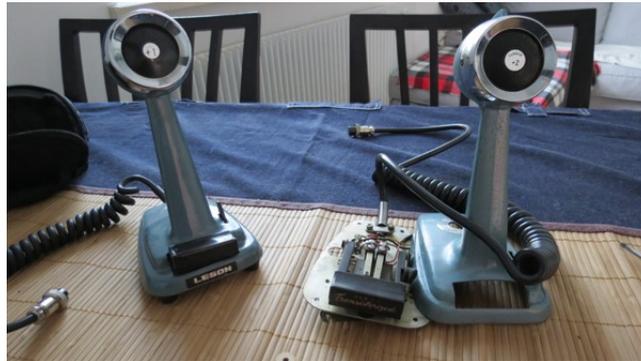
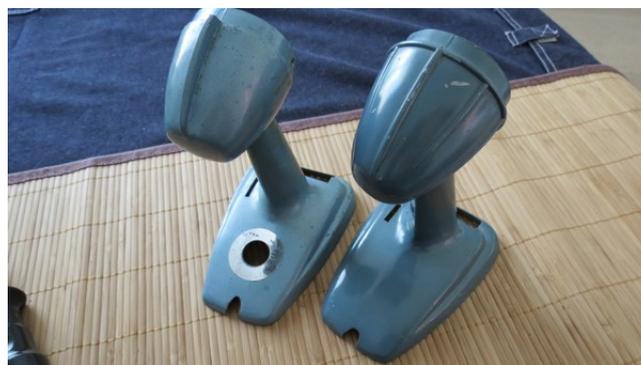
Si parte da un microfono originale Turner +2 SSB "transistorized" e da un suo clone anche lui dell'epoca, della ditta "Leson" , più modestamente classificato come +1, senza la

caratteristica "cresta" tipica dei turner e con l'ogiva che accoglie il microfono più appuntita e contornata da costole a raggiera. Per il resto le proporzioni e dimensioni dei due microfono sono pressochè simili.

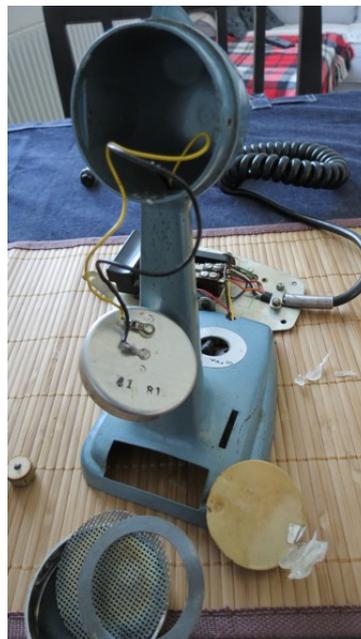
Entrambi i microfoni soffrono di evidenti segni di usura e danni dovuti all'uso rude ed alla vecchiaia oltre che la vernice ormai opaca e rovinata in molti punti entrambi hanno subito rimaneggiamenti e riparazioni multiple nel corso della loro lunga vita.

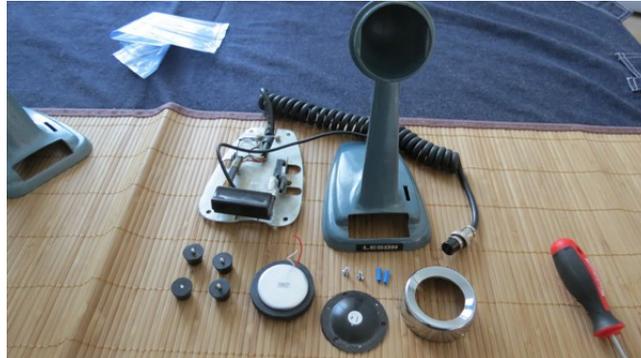
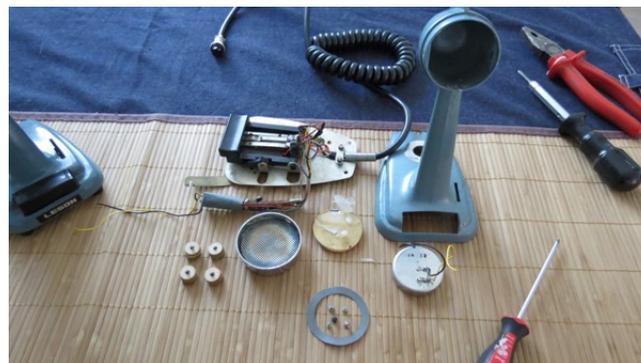
L'elettronica del "Leson" è ancora funzionante, il microfono dispone ancora della sua capsula originale e la circuiteria è ben conservata.. Il pulsante di trasmissione anteriore è però sfondato su una leva e anche se svolge bene il suo compito di commutare tra

trasmissione e ricezione, al tatto si percepisce una sensazione di non robustezza oltre che apparire inclinato verso il braccino interno collassato. Il cavo ha presa a 4 poli classica dell'epoca.

Il "Turner" si presenta uno stato peggiore dai punti di vista elettrico ed estetico. Capsula da sostituire e circuiteria ossidata in vari punti, pezzi di filo tenuti insieme con ilnastro isolante ecc... Piedini in gomma da sostituire totalmente.
